干渉SAR等を用いた 防災関連情報の取得と提供

国土地理院 防災企画調整官

国土地理院の干渉SARの歴史

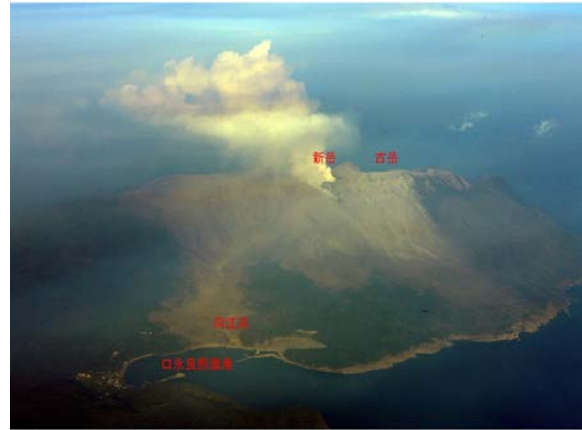
噴火当日(5月29日)に航空機から撮影した斜め写真

斜め写真撮影箇所

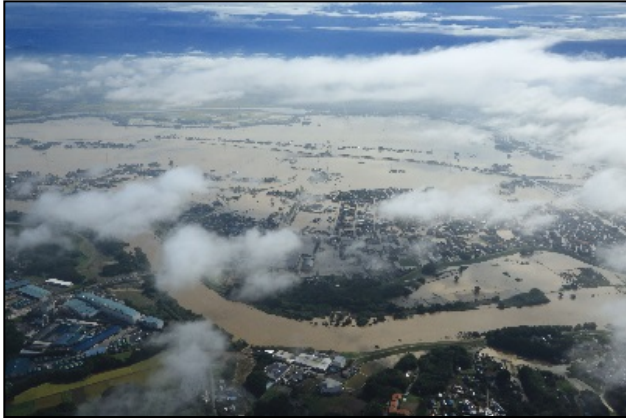
測量用航空機くにかぜ撮影の空中写真から推定浸水範囲を判読して地図化

効果：復旧状況の周知・効率的な排水計画策定への活用
